# Tratamento e Pintura Protetiva nos Transformadores de 500Kv de Angra 2

**Objetivo:** Realizar o Tratamento e Pintura Protetiva e Anticorrosiva nos Transformadores de 500Kv de Angra 2, que operam em ambientes agressivos, para garantir sua disponibilidade e confiabilidade.

Entre 11 a 29 de novembro/24, realizamos a aplicação prática da pintura durante a parada técnica para reabastecimento do reator de Angra 2, com acompanhamento do CEPEL.

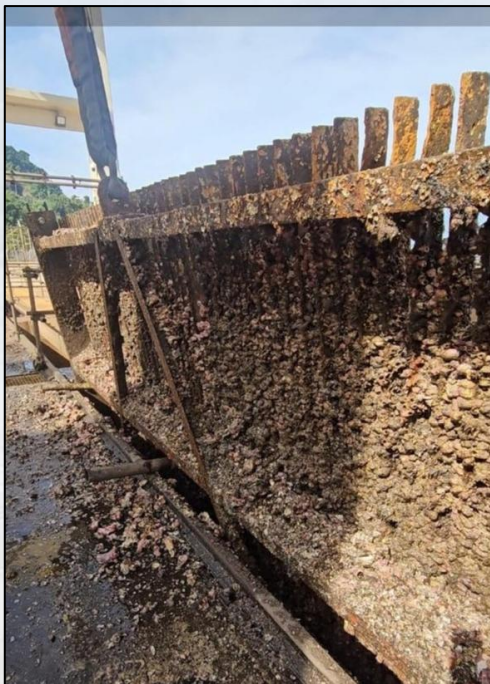
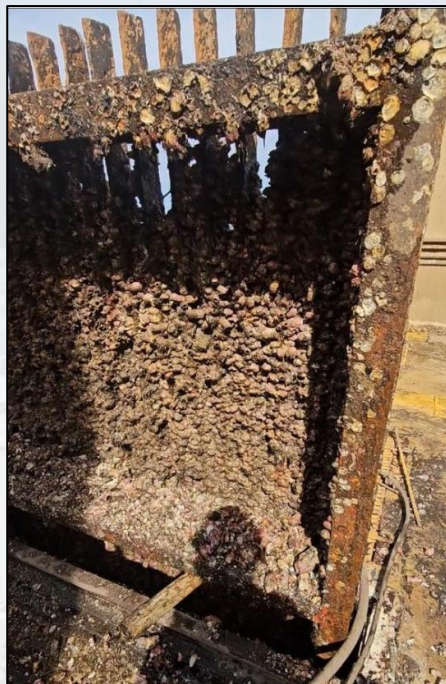
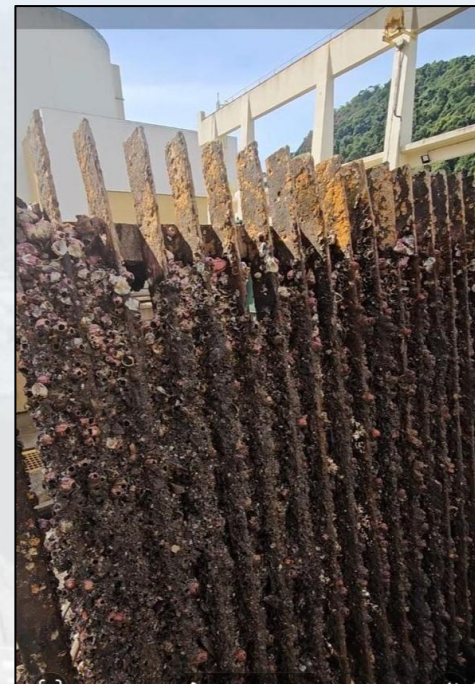
## Incrustação e Corrosão – Grade Fixa

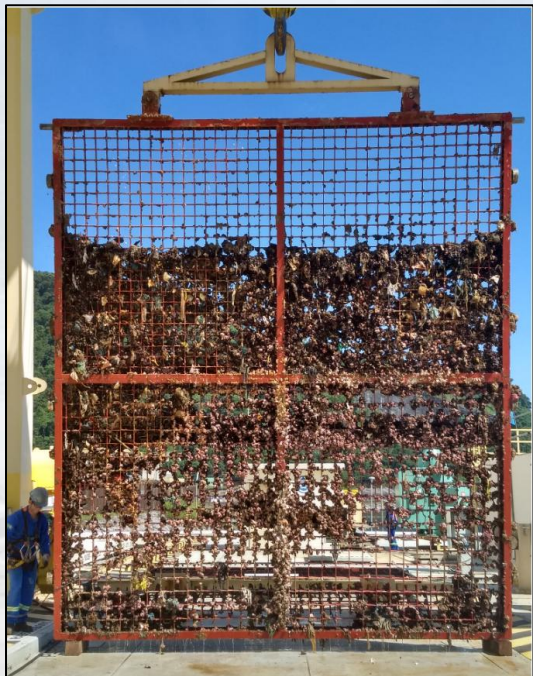
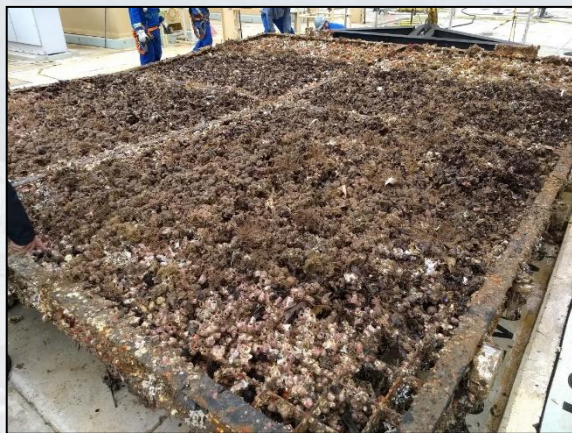
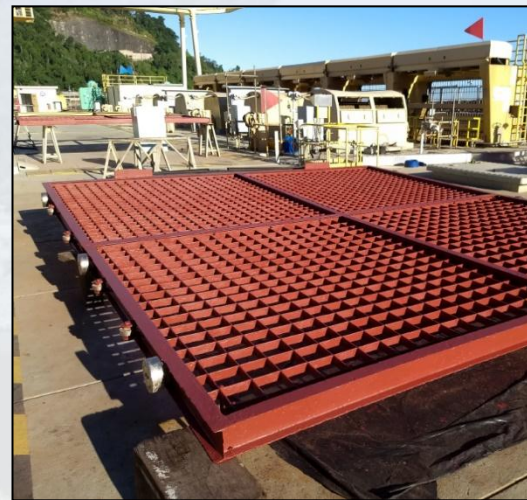
## Incrustação e Corrosão – Grade Externa

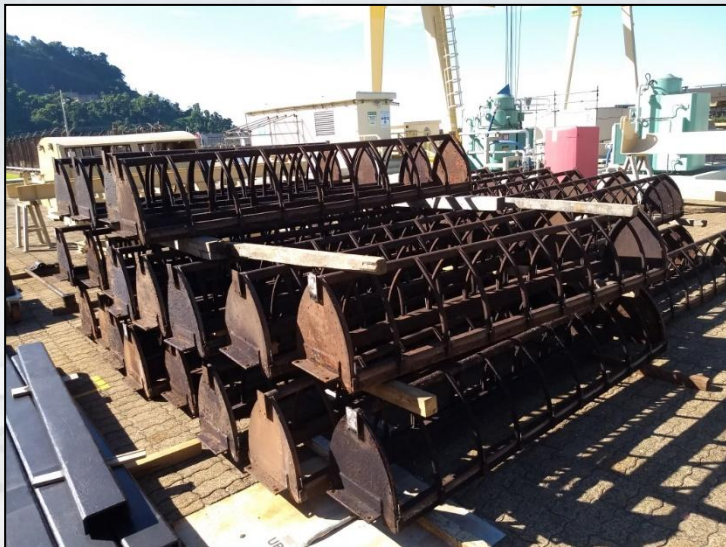
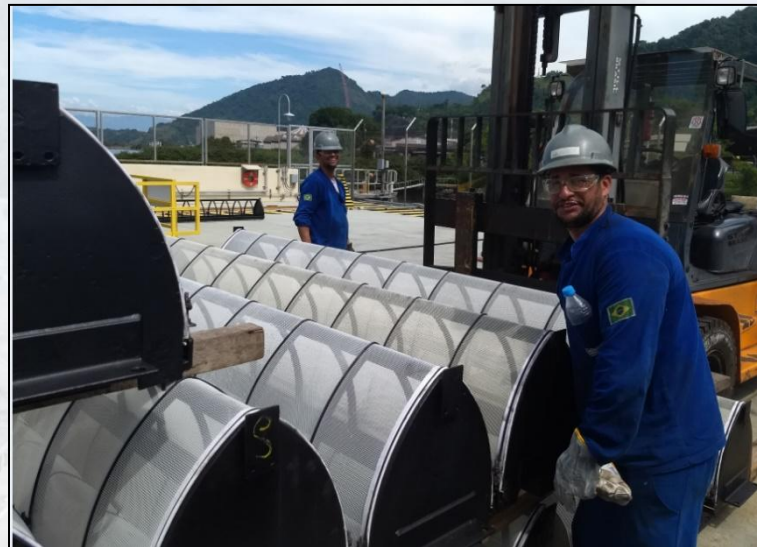
## Incrustação e Corrosão – Tela Rotativa

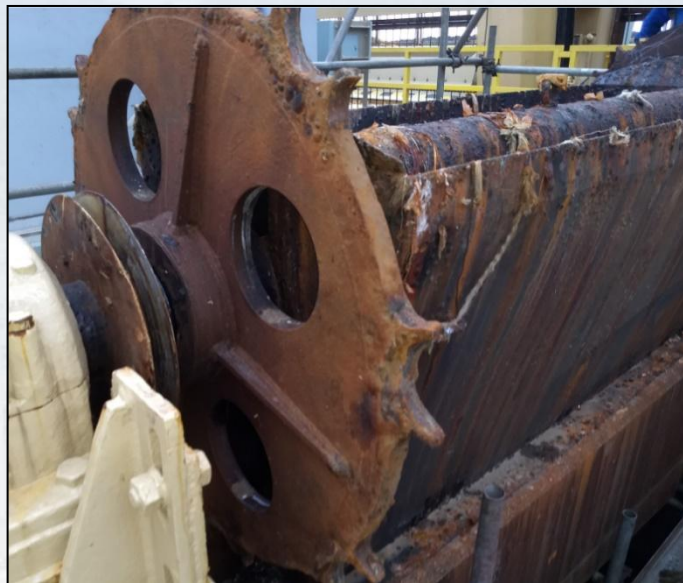
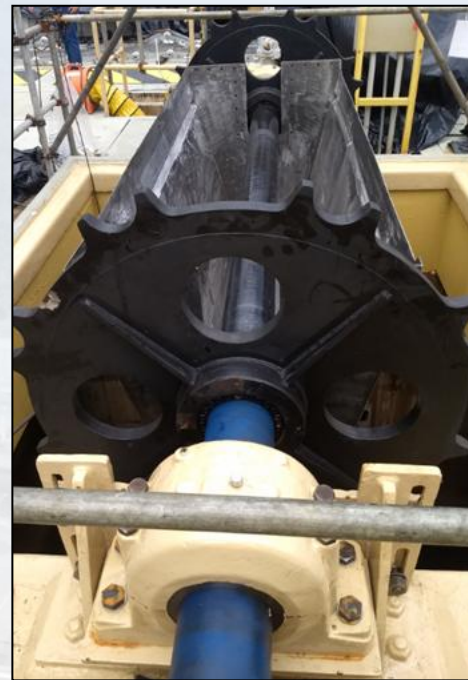
## Incrustação e Corrosão – Roda dentada e Eixo

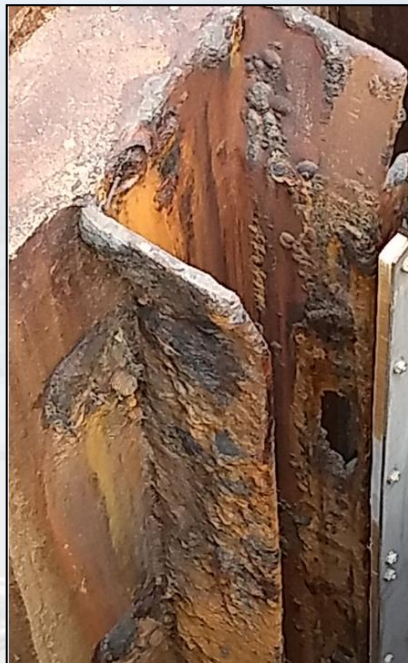
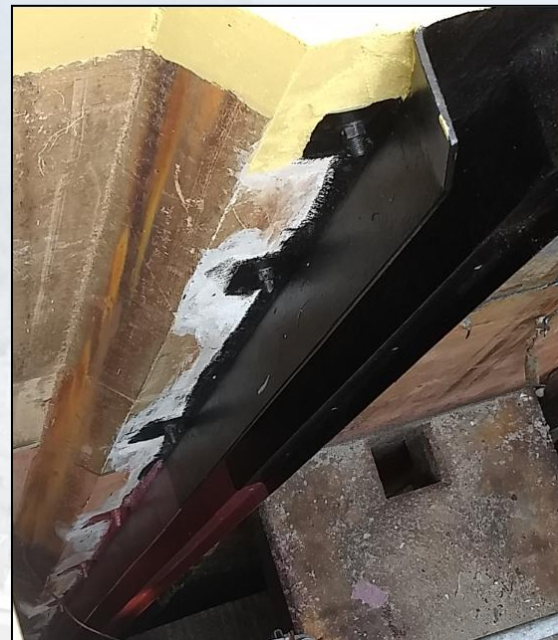
## Incrustação e Corrosão – Guia das Correntes
