# Tratamento e Pintura Protetiva nos Transformadores de 500Kv de Angra 2

**Objetivo:** Realizar o Tratamento e Pintura Protetiva e Anticorrosiva nos Transformadores de 500Kv de Angra 2, que operam em ambientes agressivos, para garantir sua disponibilidade e confiabilidade.

Entre 11 a 29 de novembro/24, realizamos a aplicação prática da pintura durante a parada técnica para reabastecimento do reator de Angra 2, com acompanhamento do CEPEL.

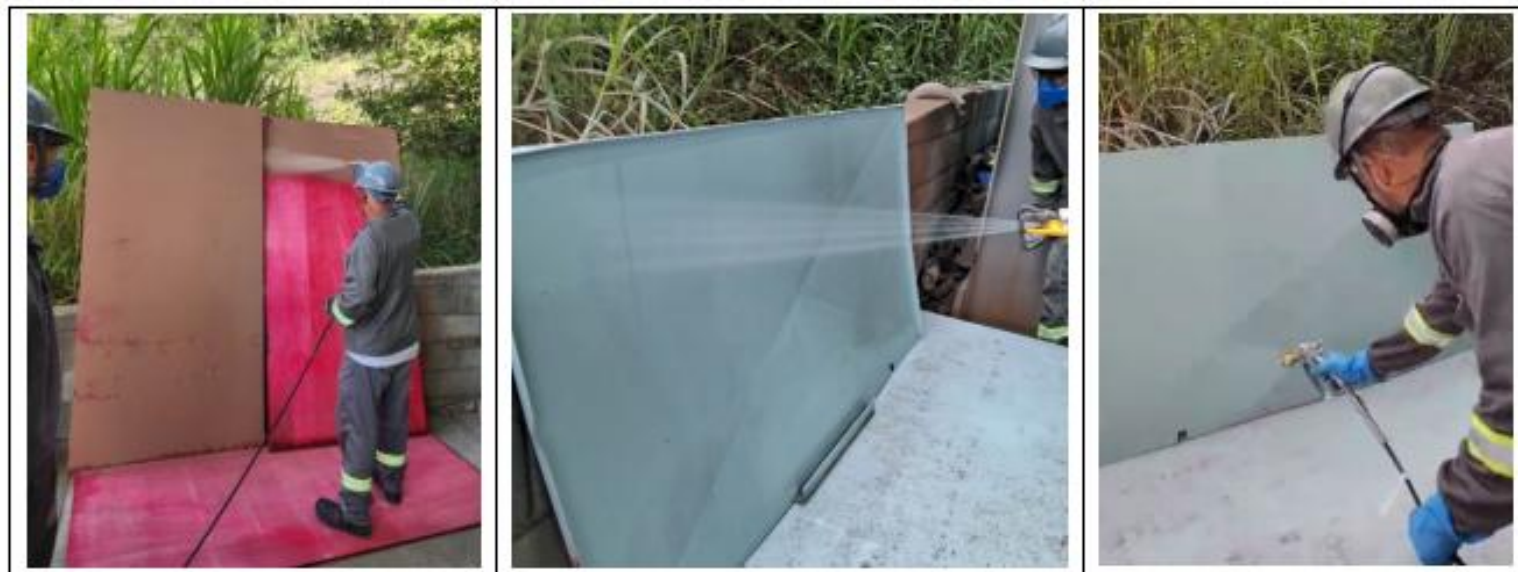
## 3.2.2 – Testes do airless e treinamento de pessoal:

Entre 11 a 14 de novembro/24, realizamos em conjunto com a equipe do CEPEL, testes dos equipamentos de airless e treinamento dos aplicadores do novo revestimento.

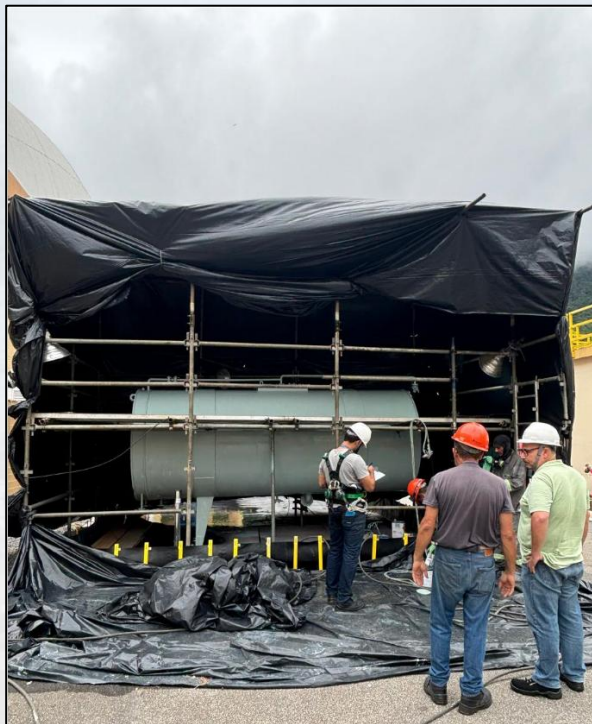
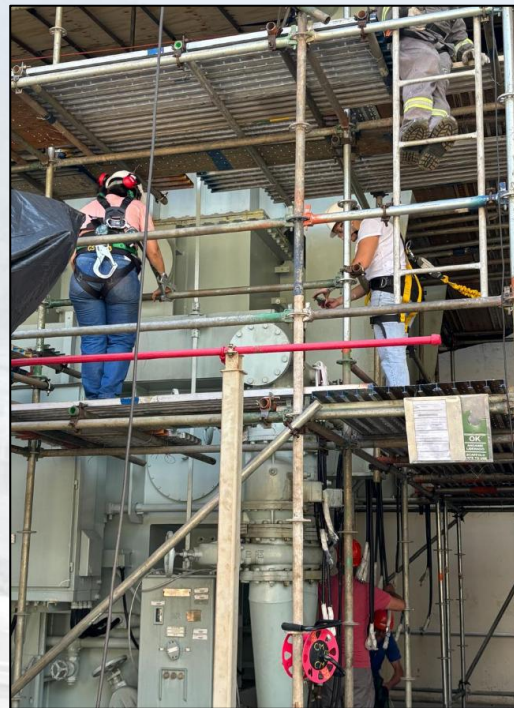
## 3.8 – Inspeção Final:

Não será aceita a presença de nenhum dos seguintes defeitos: Escorrimento, over spray, impregnação de abrasivos, empoamento, bolhas tipo fervura, enrugamento, fendimentos, sangramento, manchas, crateras ("olho de peixe"), descascamentos, corrosão, pelos de rolo, cerdas de trincha ou outros contaminantes.

Danos em pintura devem ser retocados com o esquema original, seguindo a SSPC-PA Guide 11. Áreas críticas (soldas, cantos, cavidades) devem ser reforçadas com trincha, entre as demãos. Após montagem ou transporte, retoques devem ser feitos com trincha em áreas localizadas.
