# Polímeros de Alta Performance e Engenharia de Reparo

## Da Adesão Molecular aos Revestimentos Avançados

16 DE MAIO DE 2025

**powerPOXI**

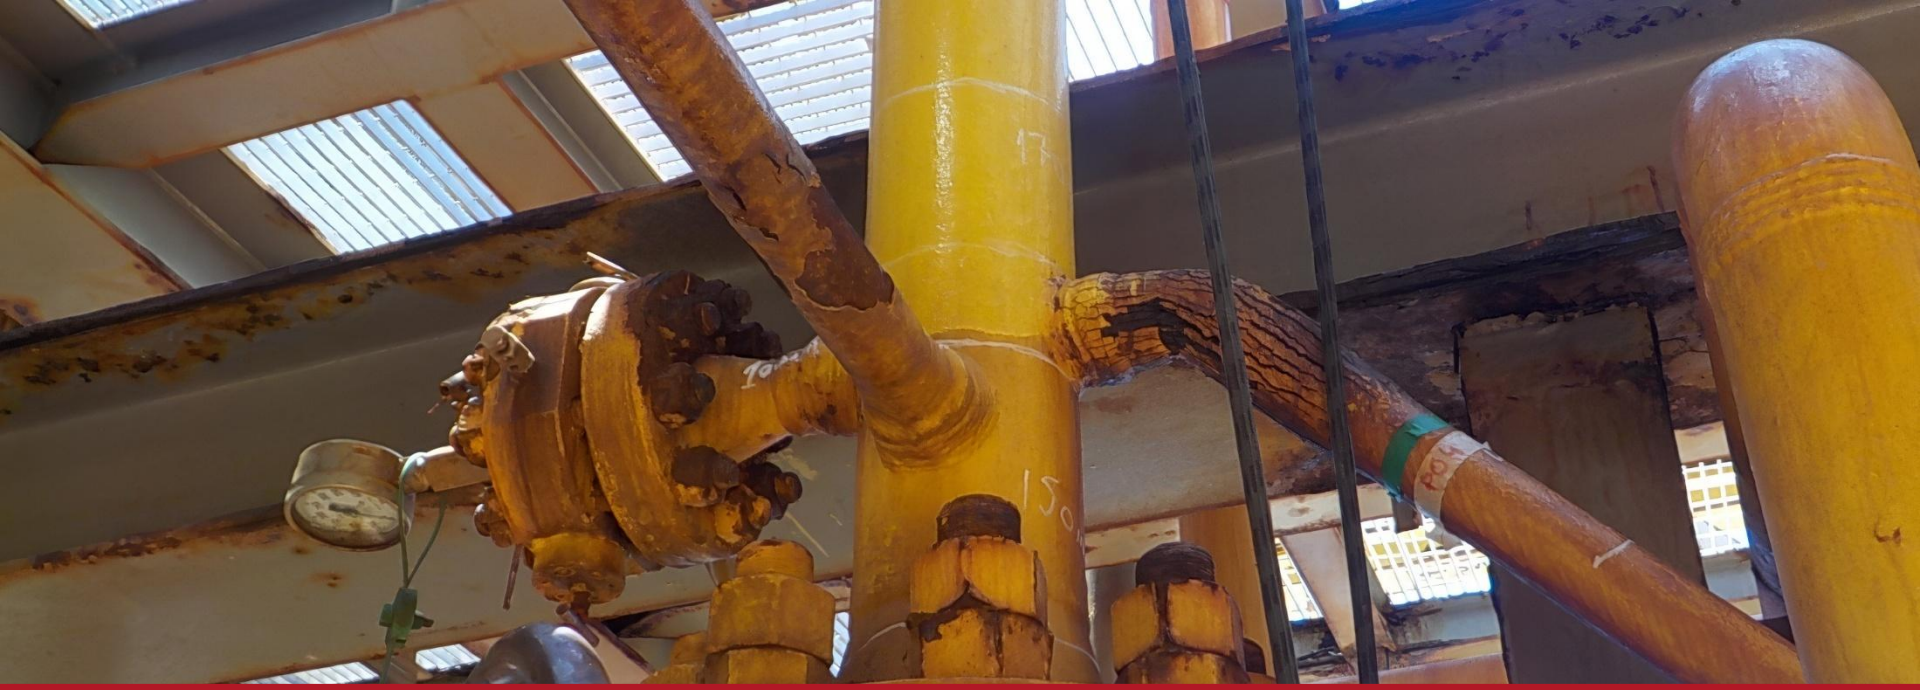
## Reforço estrutural

- Sistemas de reparo permanente com material compósito
- ASME PCC-2 e ISO 24817

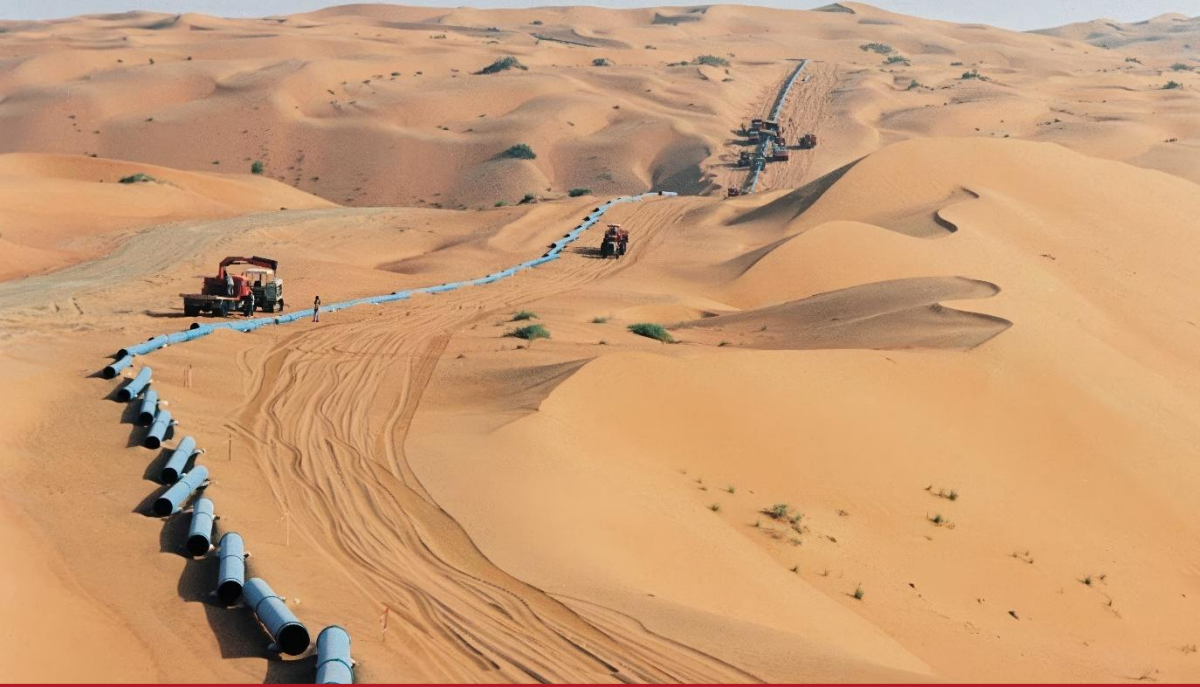
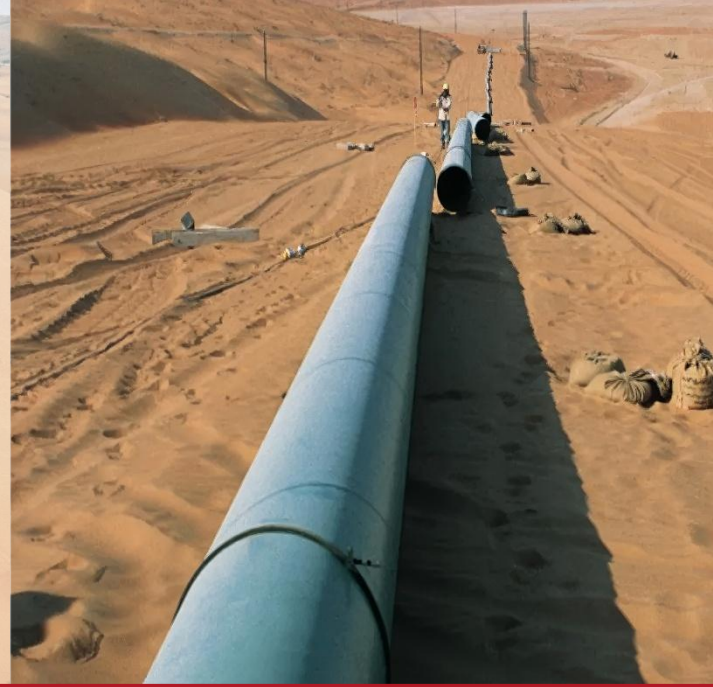
## **Polímero de alta performance**

- Polímero líquido para tubulações de altas pressões
- Alternativa para o FBE em juntas internas de campo

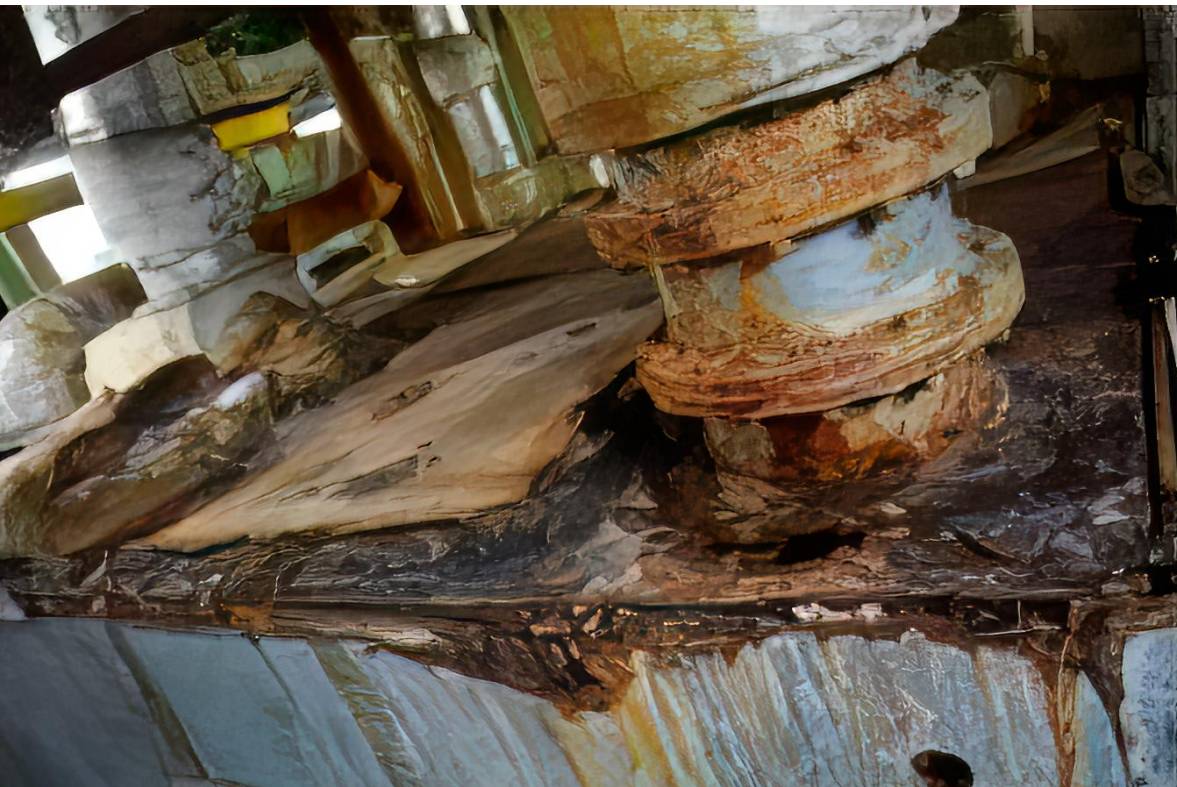
## PROJETO

**Tanque de drenagem**

**Material: aço-carbono**

**Fluido: Vapor de água**

**Temperatura: 100 °C**

**Maxprimer & Ceramcoat**

**Informações do cliente:**

Proibido o uso de qualquer tipo  
de ferramenta mecânica

**Data: junho/2022**

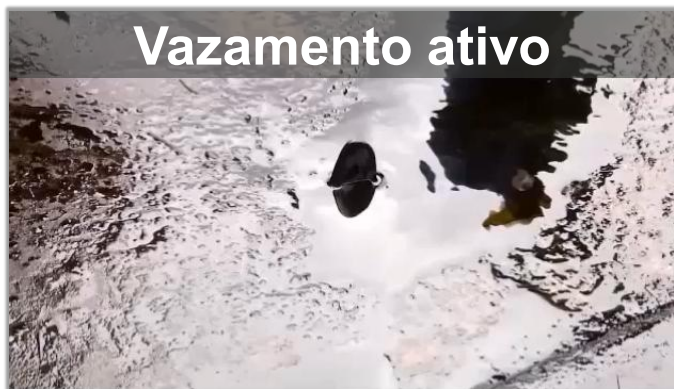
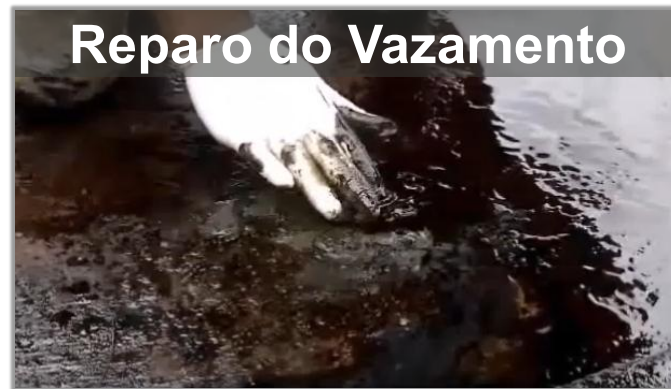
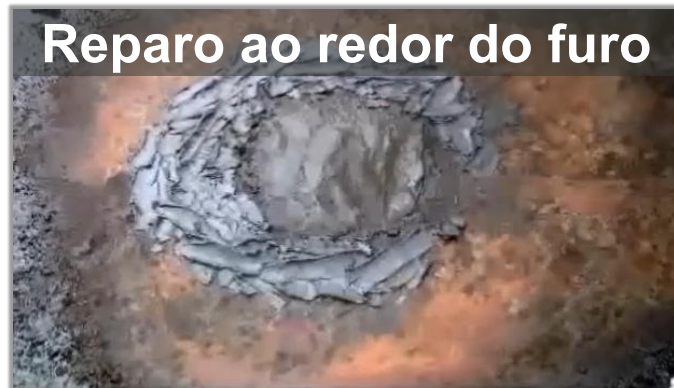
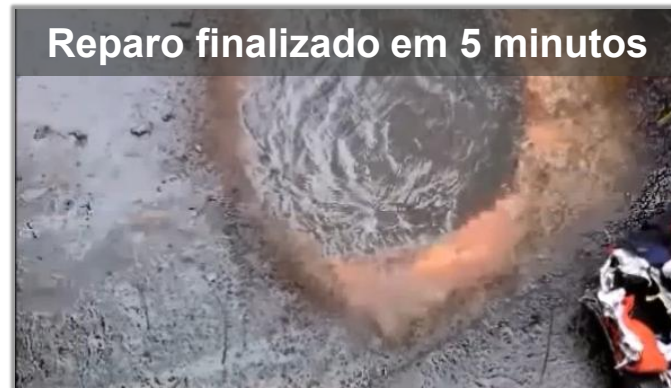
## Reparo de Vazamento Ativo

Teto flutuante de tanque de armazenamento de petróleo

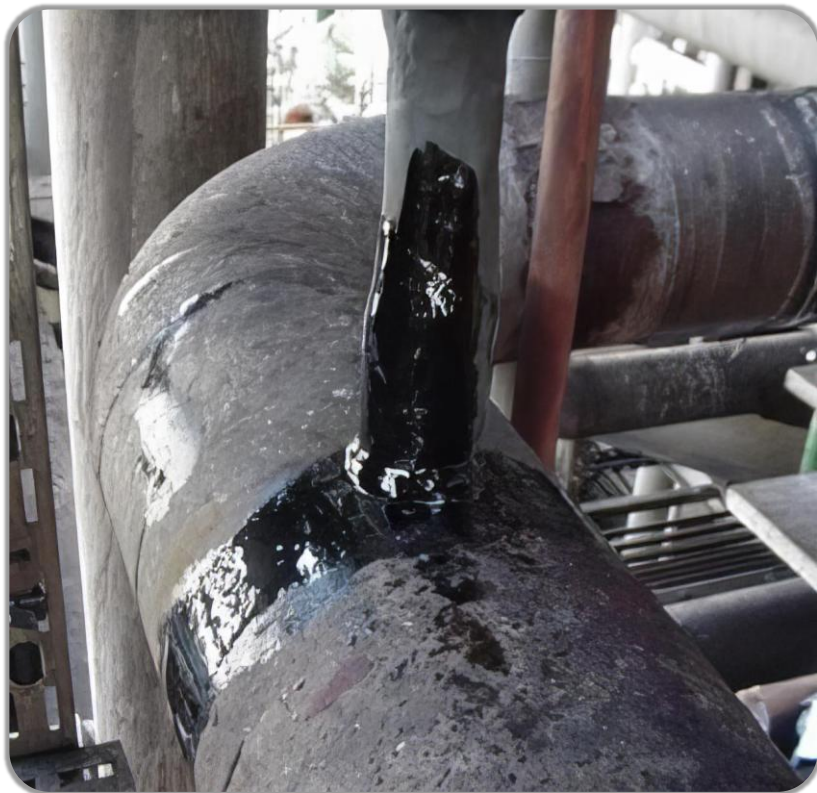
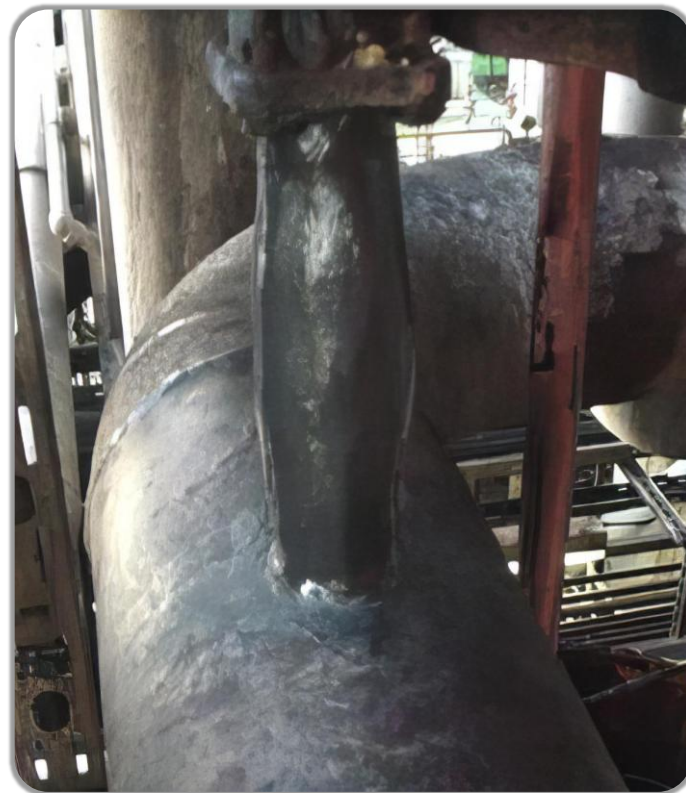
## Reparo de Vazamento Ativo

Tubulação com vazamento de petróleo bruto

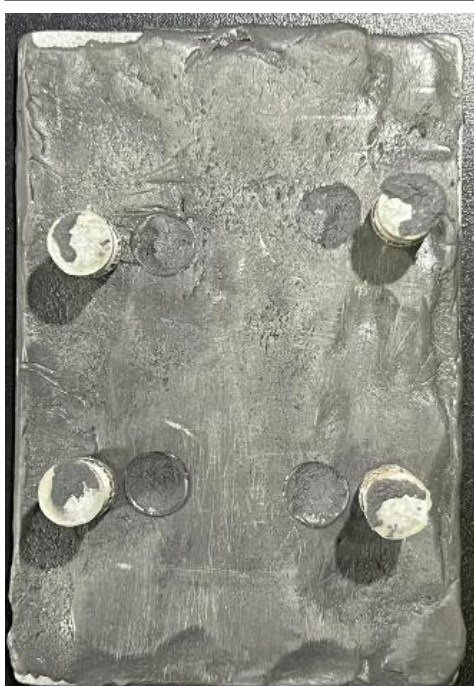
# Resistência à Tração

Sem falhas adesivas do **Tipo A/B**  
na interface substrato-polímero

Superfície **jateada** contaminada com **óleo**

27.0 MPa

25% B  
75% B/Y

22.0 MPa

70% B  
30% B/Y

24.1 MPa

40% B  
60% B/Y

24.0 MPa

30% B  
70% B/Y

Jateamento Abrasivo  
CONTAMINADA com óleo

| Dolly | Resultados |
| 1 | 27 |
| 2 | 22 |
| 3 | 24 |
| 4 | 24 |

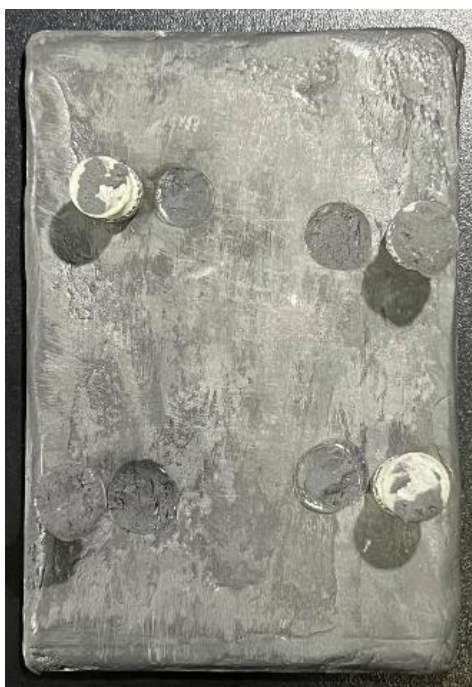
# Resistência à Tração

Sem falhas adesivas do **Tipo A/B**  
na interface substrato-polímero

Superfície com **preparo mecânico** contaminada com **óleo**

24.1 MPa

65% B  
35% B/Y

25.1 MPa

95% B  
5% B/Y

22.4 MPa

100% B

30.9 MPa

30% B  
70% B/Y

Tratamento Mecânico  
CONTAMINADA com óleo

| Dolly | Resultados |
| 1 | 24 |
| 2 | 25 |
| 3 | 22 |
| 4 | 31 |

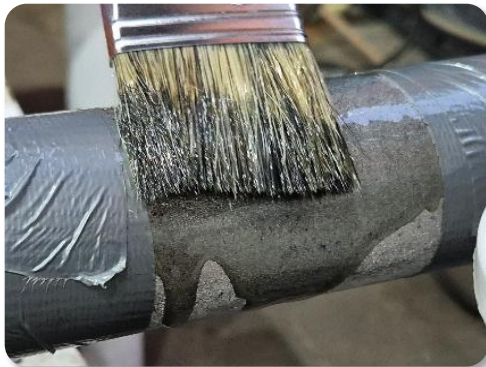
**Aplicação de óleo na superfície**

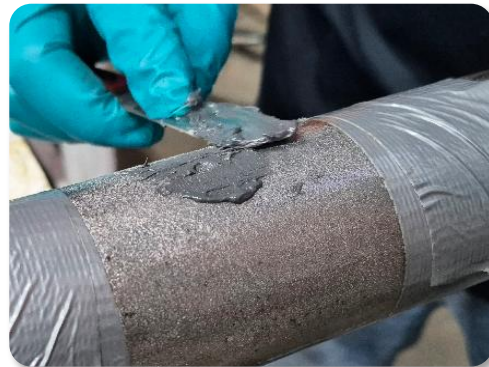
**Vedação do furo**

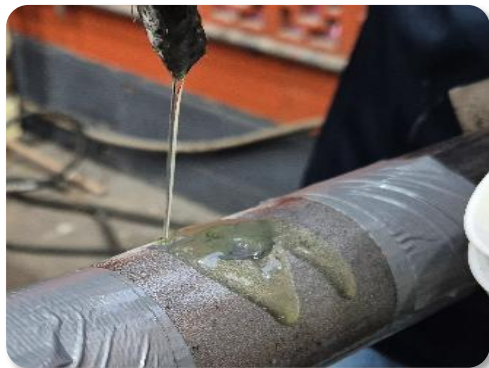
**Aplicação de óleo na superfície após vedar o furo**

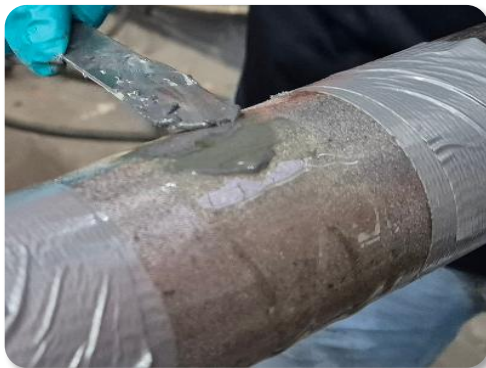
**Aplicando o reparo ao redor do furo**

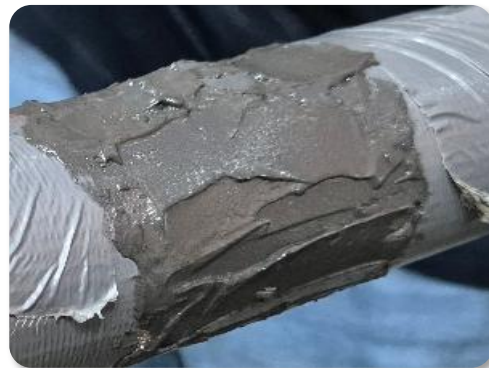
**Finalizando o reparo ao redor do furo**

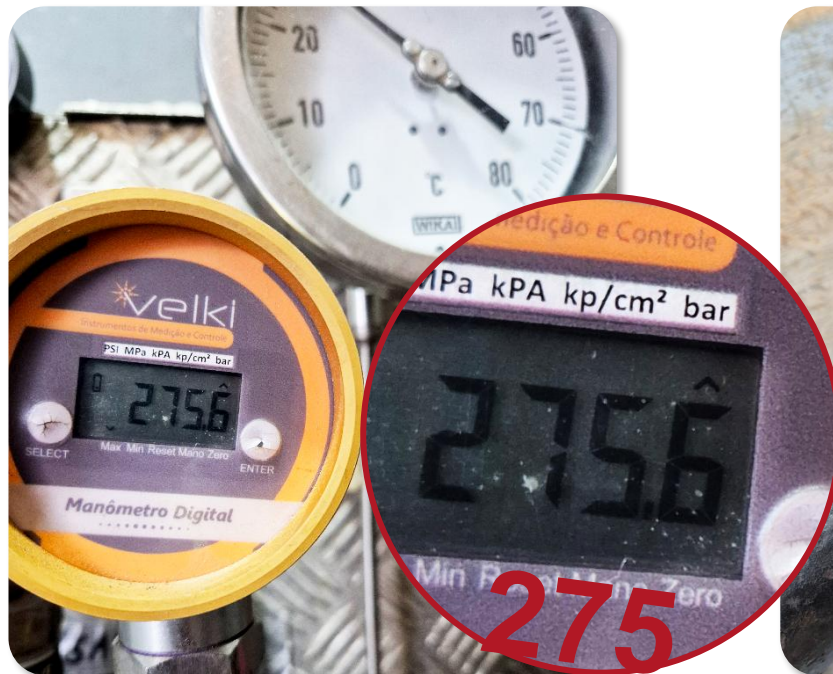
O corpo de prova reparado suportou impressionantes **4.000 psi (275 bar)** – uma prova da eficácia do reparo.

Pressão final alcançada no teste

A pressão foi gradualmente aumentada até o ponto de falha (limite de ruptura).

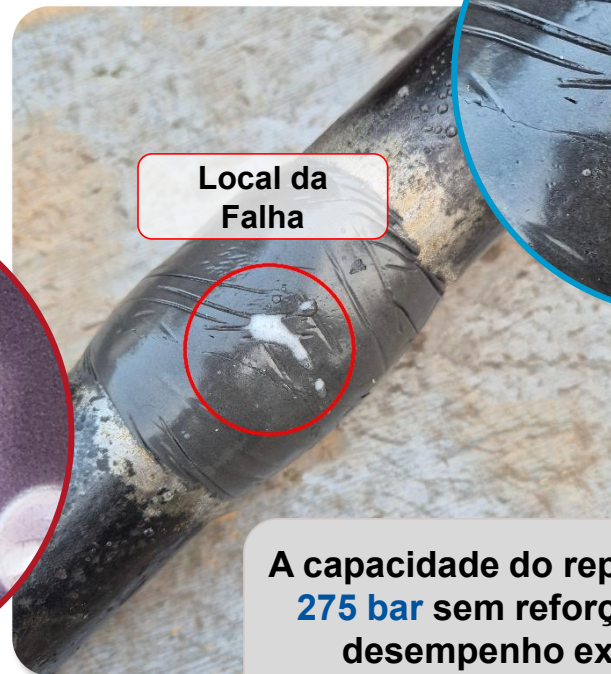
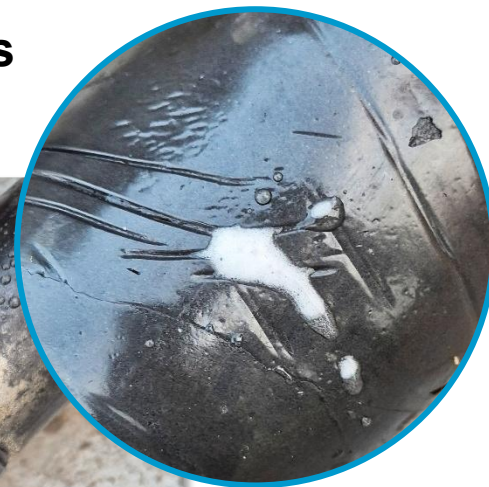
A capacidade do reparo de suportar **275 bar** sem reforço destaca seu desempenho excepcional e adequação para aplicações de alta pressão.

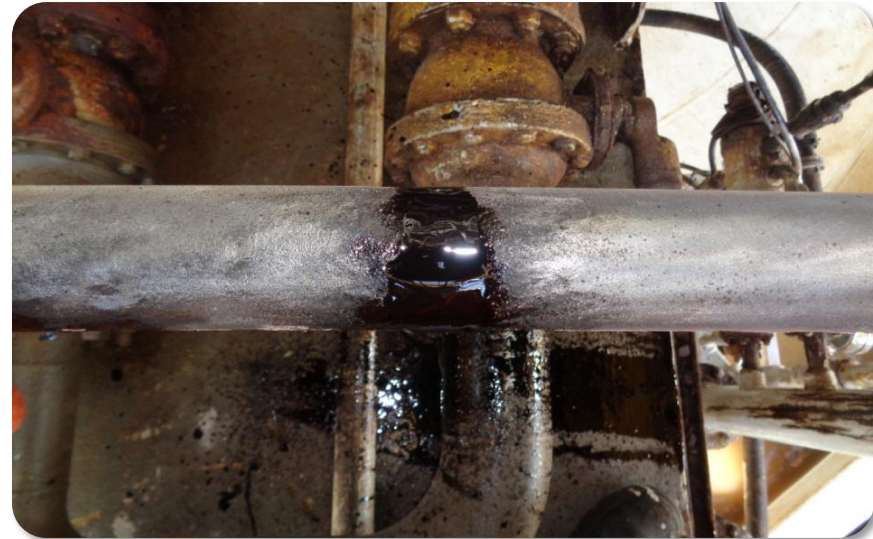
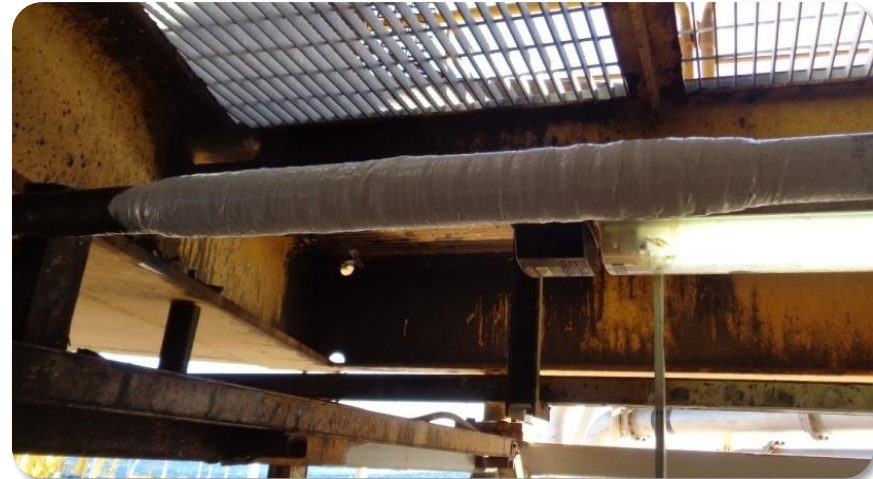
## Tubulação de Água Oleosa

| Pressão de Projeto | 12 kgf/cm <sup>2</sup> |
| Pressão de Teste | 18 kgf/cm <sup>2</sup> |
| Temperatura de Operação | 90 °C |

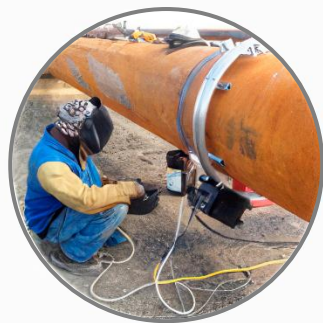
**Solda**

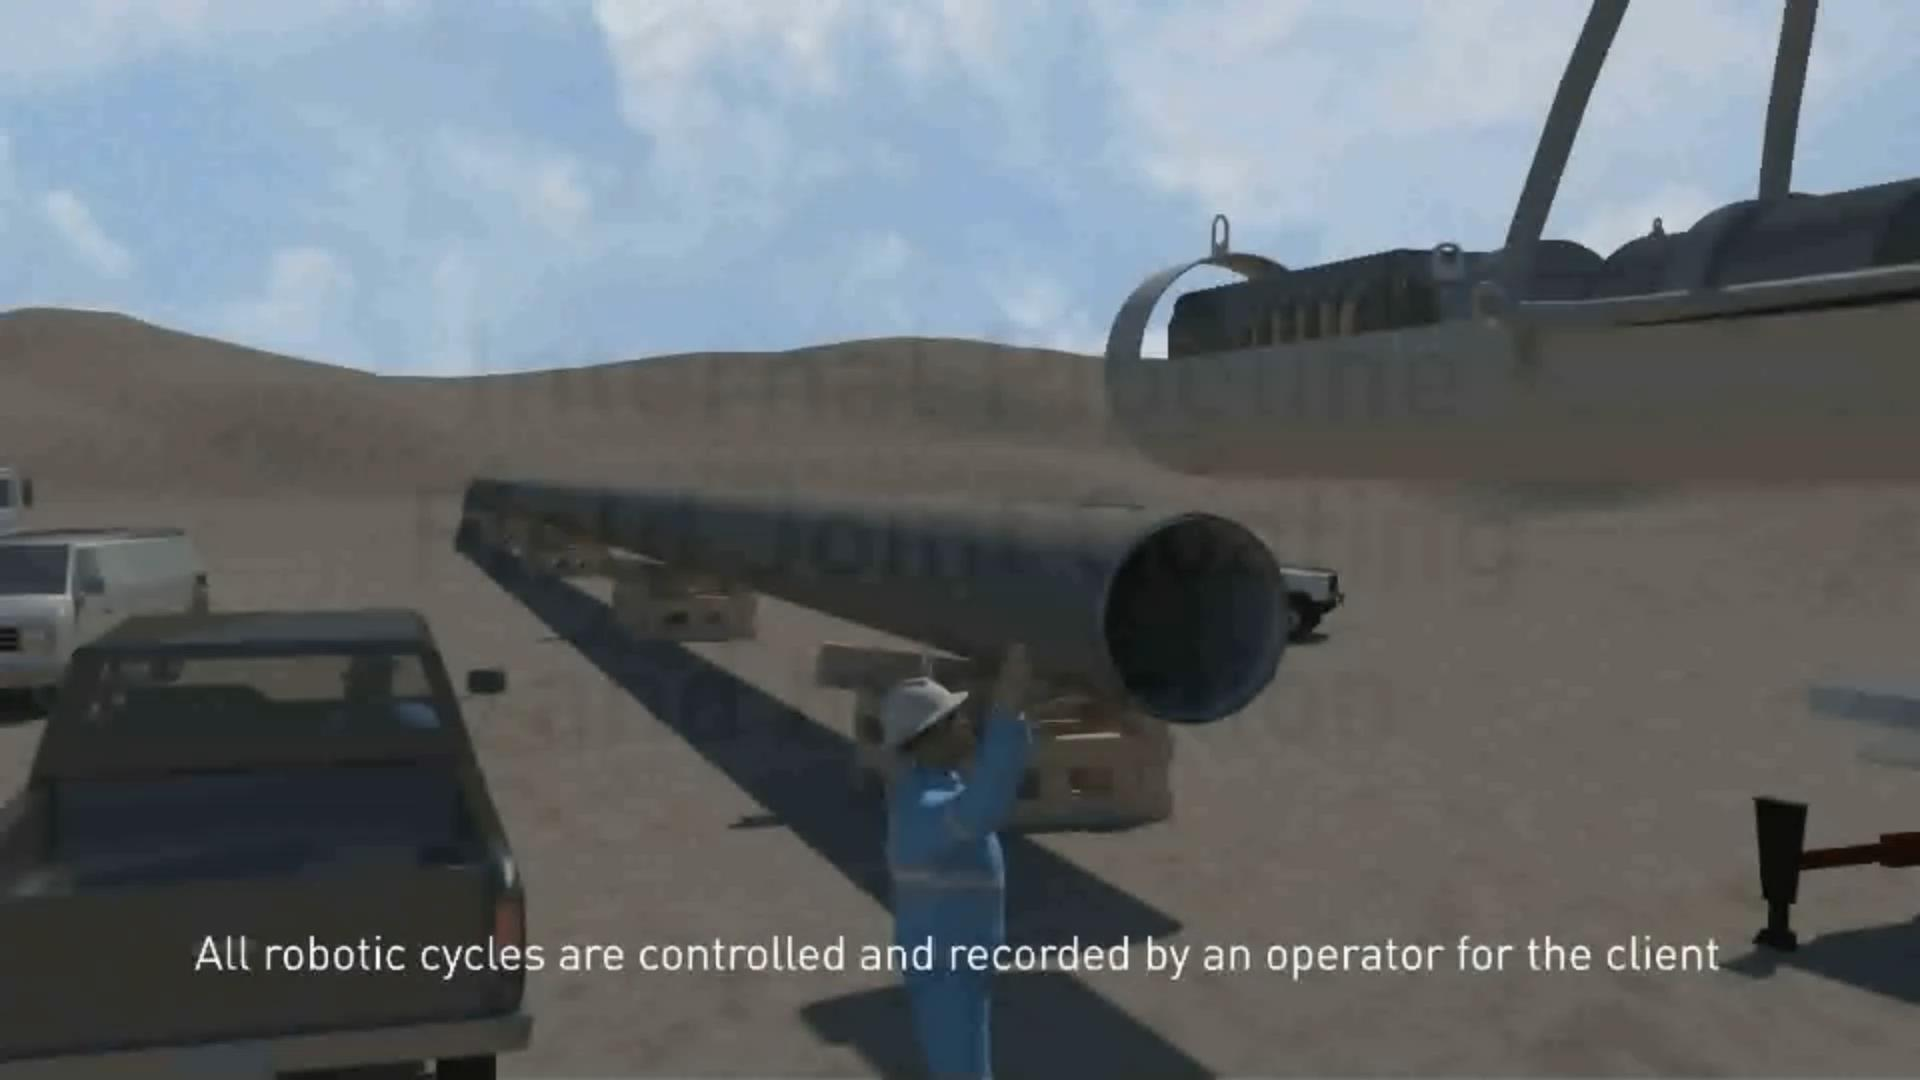
All robotic cycles are controlled and recorded by an operator for the client
