# Avanços na Proteção Anticorrosiva das Estruturas Metálicas do Porto de Granéis da CSN Mineração - Itaguaí

# Avanços Tecnológicos na Proteção Anticorrosiva das Estruturas Metálicas do Porto de Granéis da CSN Mineração

Especialista em Engenharia

CSN – Companhia Siderúrgica Nacional - Mineração

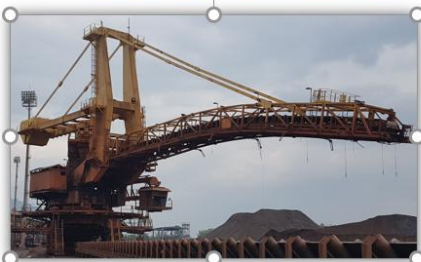
**2.882,53 m²**

### Área Superficial da Empilhadeira E4

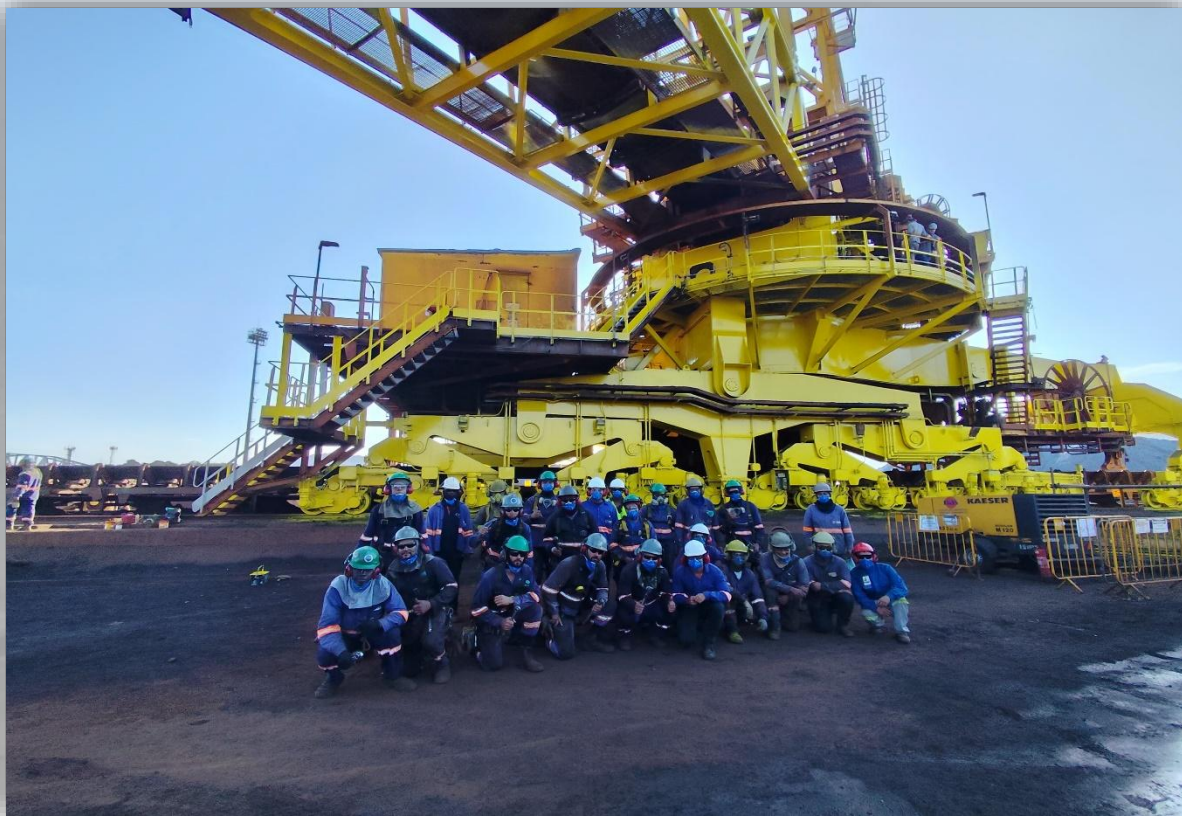
- Acesso – Andaime + Plataforma elevatória;
- Pistola Convencional;
- Bomba Airless;
- Caminhão Munck;
- Canteiro Avançado Padronizado;
- Máquinas de jato seco + úmido;
- RIP – Padronizada;
- Inspetor de pintura com ferramental adequado;
- Qualificação e certificação dos Pintores;
